## Erfaringsrapport ombruk

*Kristian Augusts gate 13*

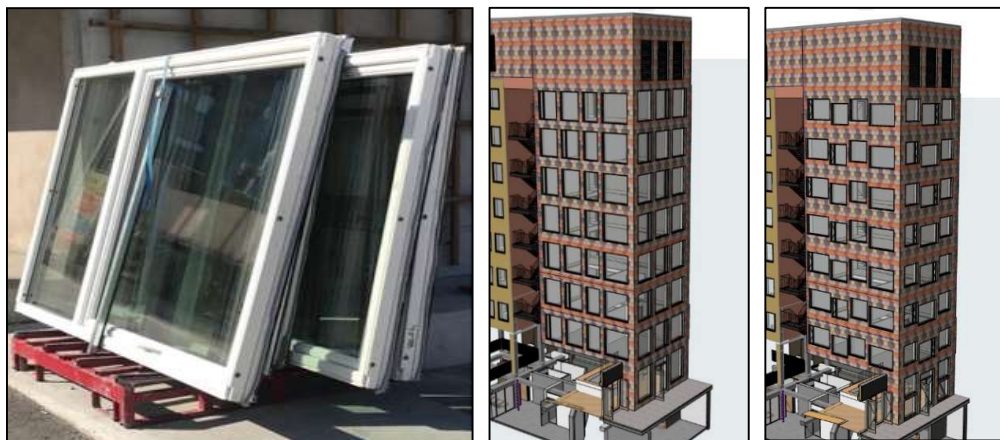
*Vinduer demontert fra et boligprosjekt i Kværnerbyen. Foto: Resirqel*

*Fasade tilbygg, prosjektert med 1) Nye vinduer, 2) Brukte vinduer. Illustrasjoner: Mad arkitekter*

28 stk. brukte vinduer er montert i 5-8 etg. i tilbygget. Det er 16 stk. med størrelse 1488x1588 mm, og 12 stk. med størrelse 2188x1588 mm. 2 stk. brukte vinduer (i andre formater) er montert i 1. etg. mot bakgård og i møterom i 2. etg. Resirqel kunne fremlegge relevant FDV dokumentasjon og CE merking for alle vinduene.

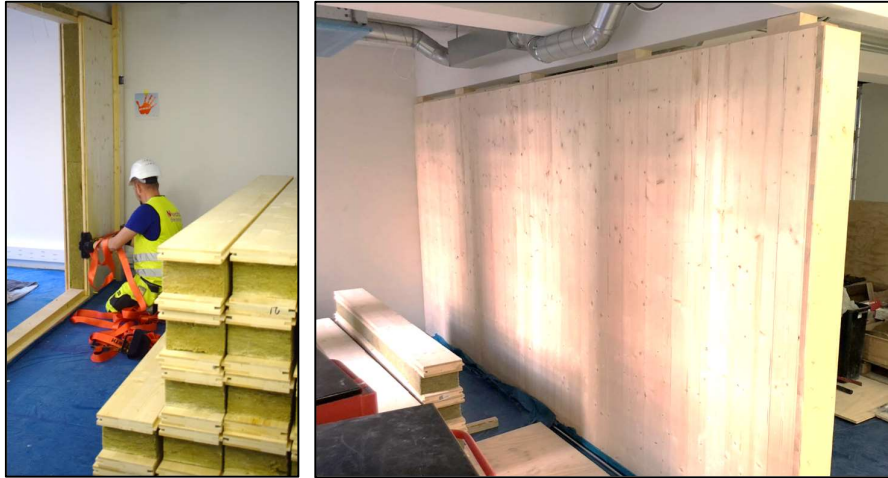
Montering av Tewo-vegger. Foto: Anne S Nordby og Rune Andersen

Høye lydkrav var en utfordring, men ble etter hvert løst med et ekstra lag med panel som ga noe større tykkelse på veggene. Dette rakk man ikke å utføre på fabrikk, så det ble utført på plassen. Panelet er festet til hvert element, slik at elementene fortsatt er demonterbare. Imidlertid bør de ved framtidig ombruk merkes og monteres i samme rekkefølge, ettersom overganger mellom elementene er pusset ned.

Totalt ca. 160 m<sup>2</sup> Tewe-vegger er montert i KA13. Produktet er brukt i kontorskillevegger og vegger mellom møterom og kontorer. Leverandør og ansvarlig for produktet er Termowood. Produktet er utviklet for enkel montering og demontering. Produktet er nytt, og kommer med nødvendig godkjenning.

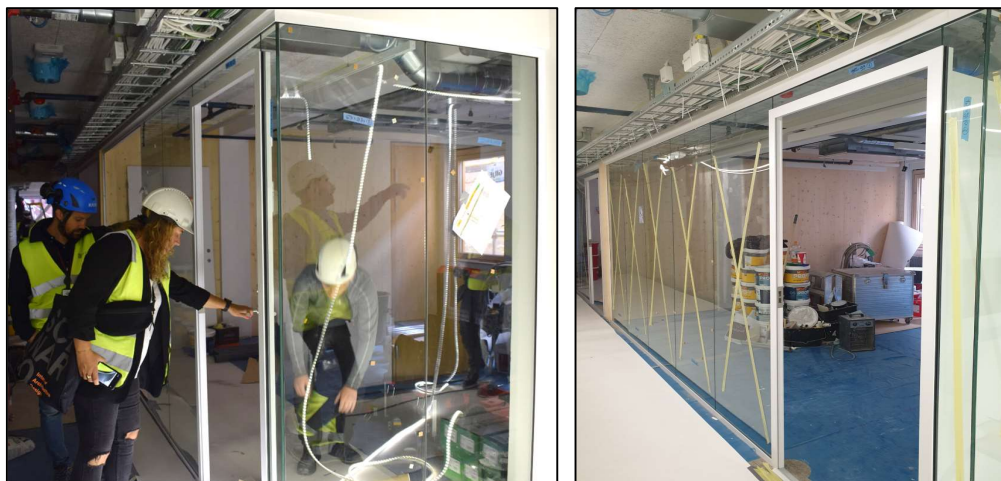
*Montering av glassfronter/ kontordører. Foto: Anne S Nordby og Noora Khezri*

Entra hadde rammeavtale med glassleverandøren *CreoNordic* som i utgangspunktet bare solgte nytt, men de ble forespurt om mulighet for en leveranse med brukte komponenter. CreoNordic kunne levere kontorfronter med en kombinasjon av nye vegger og vegger som besto av nye karmen og brukt glass, og ble derfor valgt. CreoNordic skaffet også 25 brukte kontordører. De kjørte alt brukt glass til sitt verksted, og bearbeidet glasset før det ble montert på plassen.

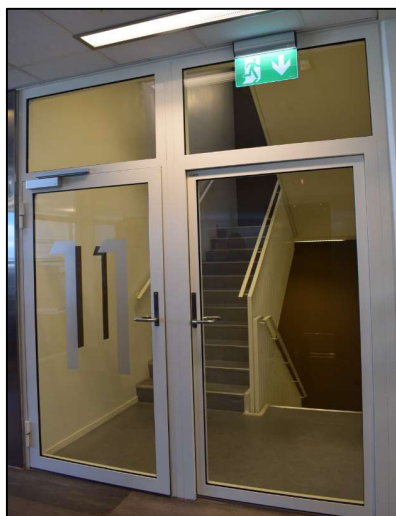
1-2: Dørfelt fra DEG8, overliggende glassfelt fjernet og dør montert i KA13 med ny låssylinder. Foto: Anne S Nordby  
3: Brukt brannndør, ferdig montert og lakkert. Foto: Rune Andersen

Til sammen 7 stk. trapperomsdører fra DEG8 ble bearbeidet (glassfelt over dør fjernet og låskasse skiftet) og lakkert for bruk i trapperom i 2-8 etg. De brukte dørene er montert på østsiden av trapperom. På den andre siden av trapperommet er det anskaffet nye dører. På de nye dørene er det montert brukte håndvridere og langskilt fra Refstad skole.

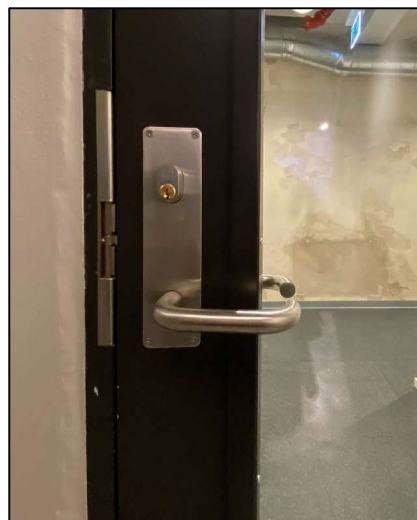
Klasseromsdører, Refstad skole. Foto: Anne S Nordby  
Brukte håndvridere/skilt fra Refstad montert på nye branndører i 2-8 etg. (vestsiden av trapperom). Foto: Annethe Thorsrud

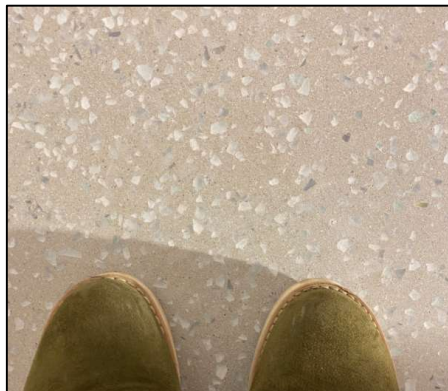
Glassbetong: Betonggulv med gjenvunnet fasadeglass. Foto: Kristine Aassved Storeide

Knust glass (fasadeglass) er brukt i påstøp på gulv i 1. etg. og kjeller. Gulvet er levert av Betotec. IARK besøkte Betotec sitt lager og vurderte flere prøver som var lagt med betonggulv og glass. Norsk Gjenvinning har levert glasset som er lagt i påstøpen. Glasset kom i mange ulike størrelser til Bototec, slik at dette måtte siles og sorteres for hånd før glassbitene med riktig størrelse ble kastet utover flytende påstøp. Totalt er det lagt ca 600 m<sup>2</sup> glassbetong i 1. etg. og kjeller, og det er brukt ca. 600 kg knust glass.

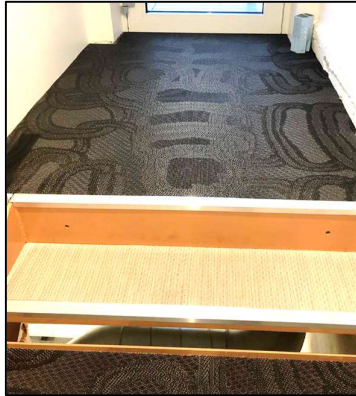
*Bolonbelegg (vinyl), lagt i trapp. Foto: Annethe Thorsrud*

Vinylbelegget Bolon ble valgt å legge i interntrepp fra 8.etasje til 9.etasje, samt repos og anretningskjøkken i 9. etasje. Belegget kommer fra et restlager da forhandleren Berg Studio pusset opp sitt showroom. I trappen valgte IARK å bruke en lys farge på første og siste trinnet. Bakgrunnen for dette er at man ikke hadde nok av én type belegg, og at man gjennom denne løsningen også kunne ivareta markering ift. universell utforming. Så her ble veien litt til underveis.

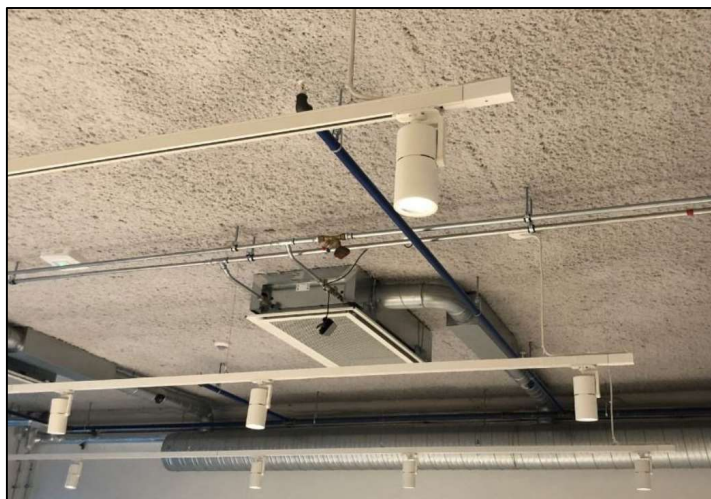
Som himling i 1. etg og underetasje ble det valgt et gjenvunnet produkt; ThermoCon cellulosespray. Produktet består av oppmalt resirkulert papir, som er blandet med et vannbasert lim, og sprøytet på himling. Spesifikasjoner for installasjonen i KA13 er ThermoCon SB. Fargen er lys grå, og det er lagt i 40 mm tykkelse. Totalt er det lagt ca. 600 m<sup>2</sup> med cellulosespray.

Påføring av cellulosespray og ferdig himling. Foto: Rune Andersen

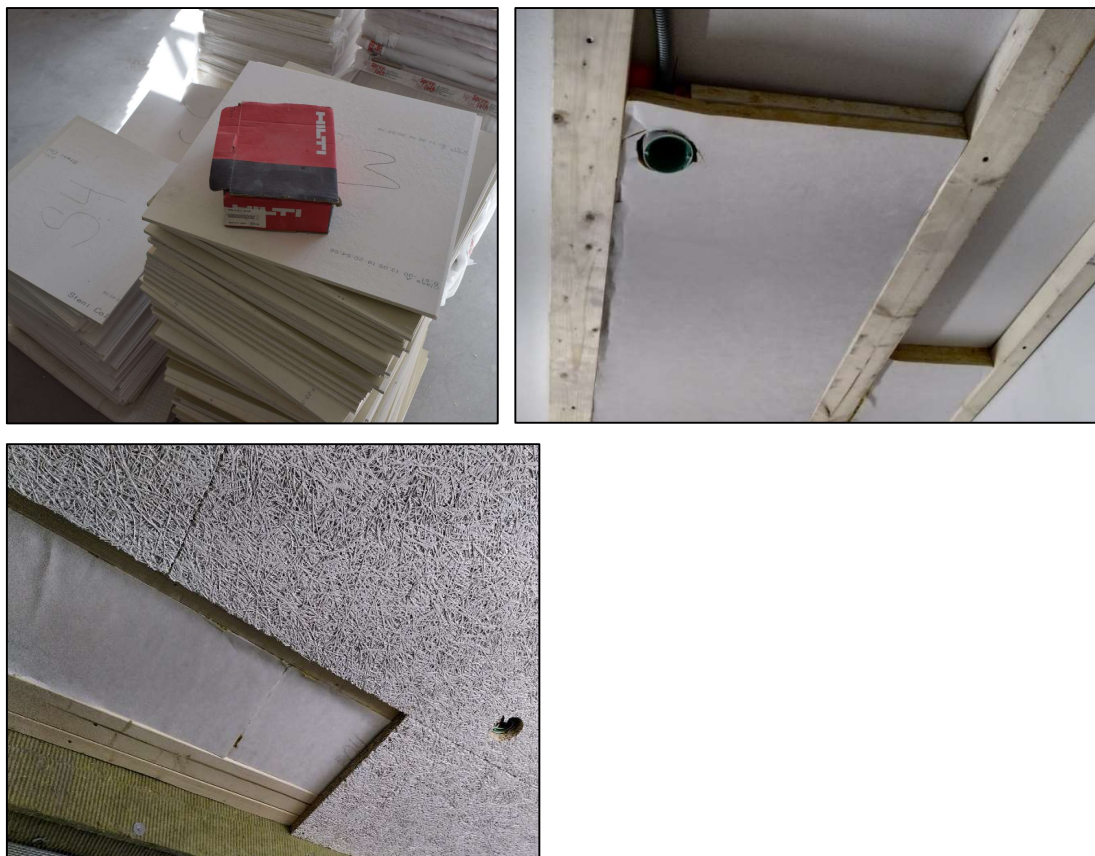
Platene er lagt i doble lag mellom trelektene, og er vurdert av akustiker til å gi tilstrekkelig akustisk demping til å kunne erstatte mineralullsjiktet på 50 mm som opprinnelig var planlagt.

*Himlingsplater i mineralull benyttet som akustisk demping over faste treullsementplater. Foto: Anne S Nordby*

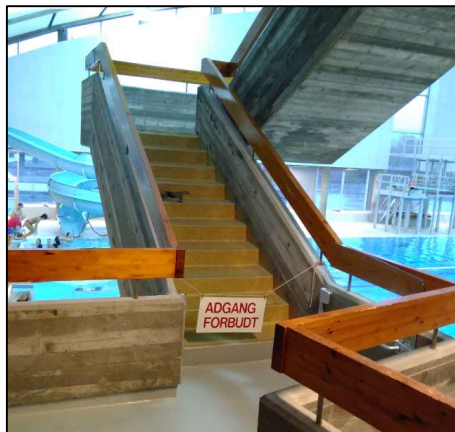
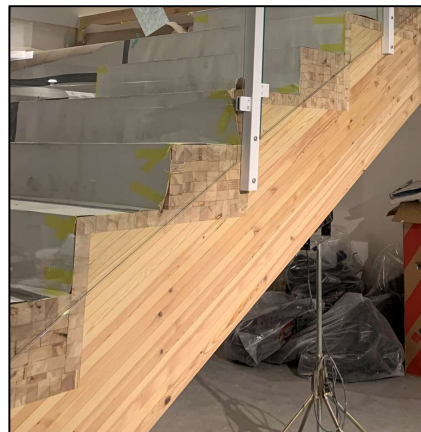
Alle deler i treverk på amfitrappen er laget av brukte materialer fra Tøyenbadet. Undersiden av amfitrappen er kledt med trespiler som kommer fra badstuehimlingen.

*Kraftige håndløpere i tre, som del av rekkverk i Tøyenbadet. Foto: Anne S Nordby*

*Ferdig amfitrapp. Foto: Rune Andersen*

*Sidevange med synlig endeved. Foto: Randi Lunke*

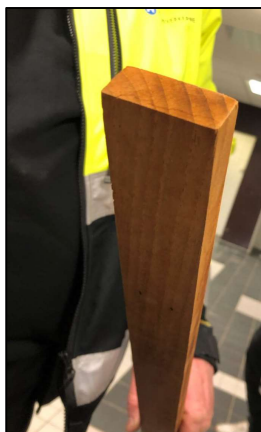
*Trespiler i himling, badstue på Tøyenbadet. Foto: Catriona Shine*

*Demontering og KS. Foto: Rune Andersen*

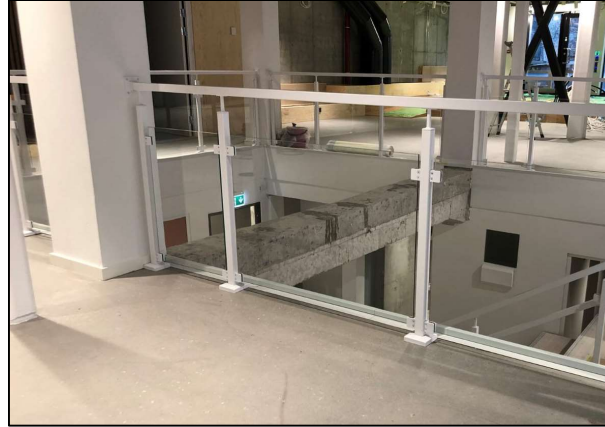
Haandverkerne demonterte feltene, og CreoNordic har vært utførende for monteringen. Brukt glass er montert i nye stålprofiler. Tilpasningsfelt er i nytt glass.

*Rekkverk i glass, St Olavsplass 5. Foto: Norconsult  
Glassfelt med ny omramming i KA13. Foto: Rune Andersen*

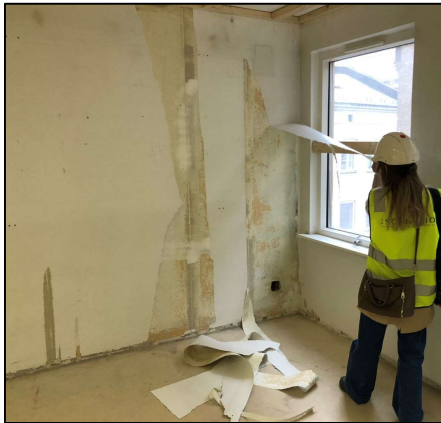
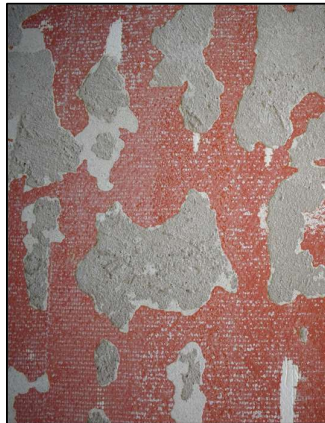
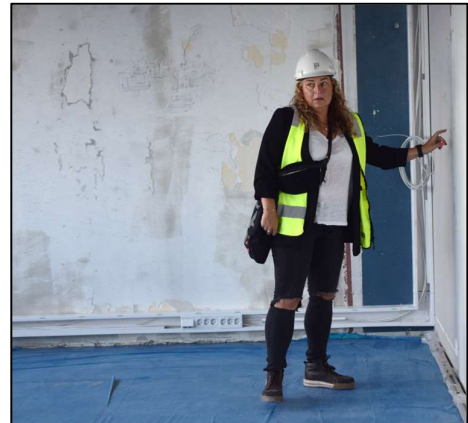
Eksisterende vegg ble rensket, slipt ned og støvbundet. Foto: Rune Andersen og Anne S Nordby

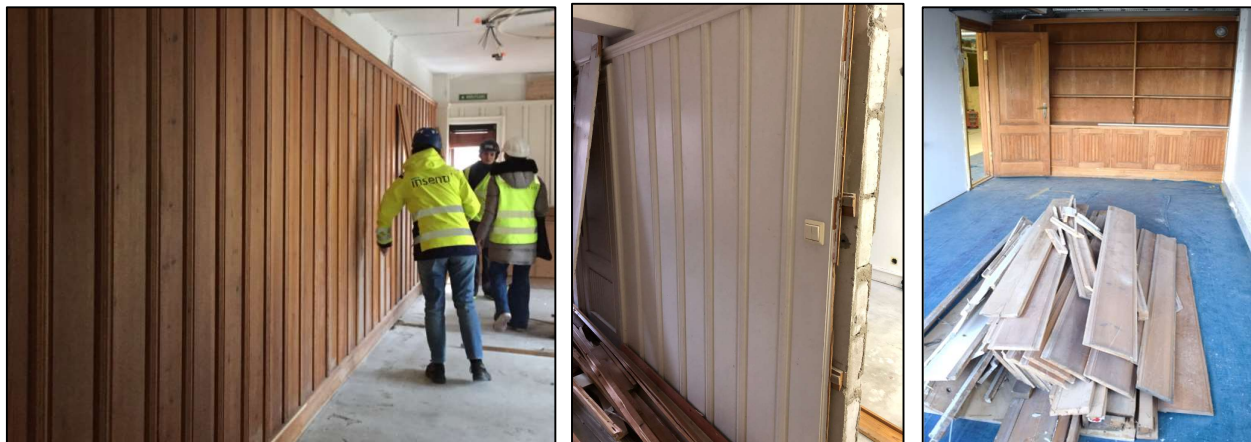
Eksisterende profilert kledning i furu ble beholdt på vegg mot nabobygg. Kledning inne på kontorer ble tatt ned, og supplert på vegg mot nabo, slik at denne ble komplett. Kledningen ble vasket grundig med grønnsåpe.

Kledning og innredning i furu beholdt og delvis omplassert. Foto: Catriona Shine, Rune Andersen og Anne S Nordby

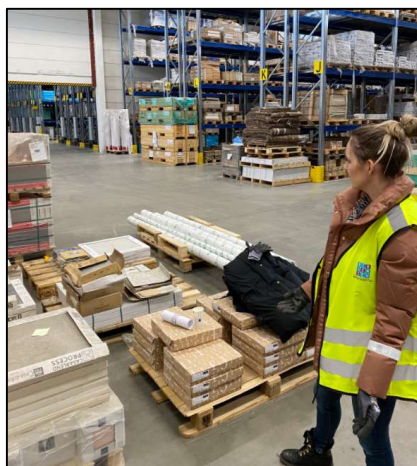
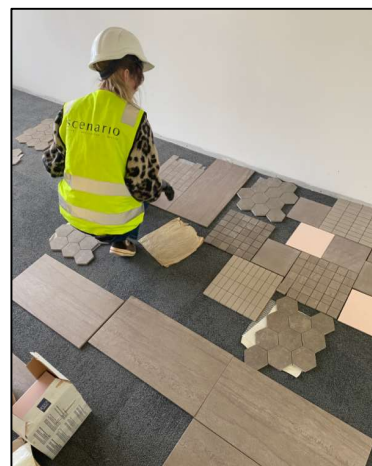
Utfordring ved legging av flisene var at flisene hadde ulike tykkelser. Fliser som var uforholdsmessig tykke og/eller tunge ble valgt bort. Fliser som krevde en spesiell type lim eller måtte kuttes med vannsag ble også valgt bort.

Utvelgelse av restfliser og prøvelegging. Foto: Kristine Aassved Storeide

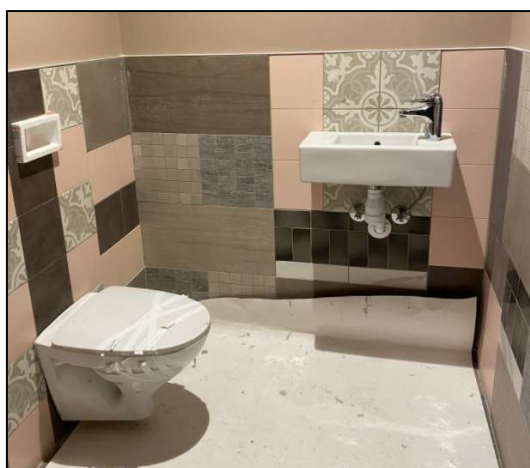
Ferdig mosaikk av restfliser på toalettrom. Foto: Kristine Aassved Storeide

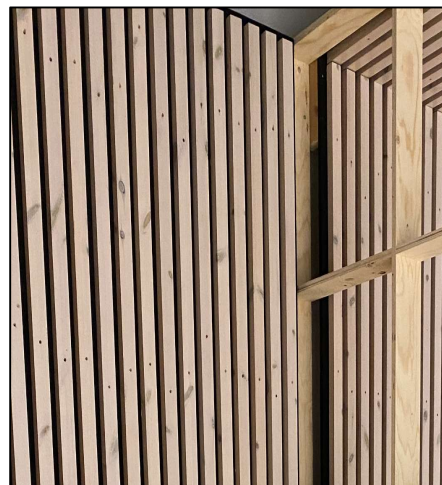
*Trespiler demontert fra himling i korridor på Refstad skole. Foto: Anne S Nordby*

*Lagring og produksjon hos LUN. Foto: Lars Ulrich Nielson*

*Montering i KA13. Eksisterende skruer beholdt. Foto: Kristine Aassved Storeide*

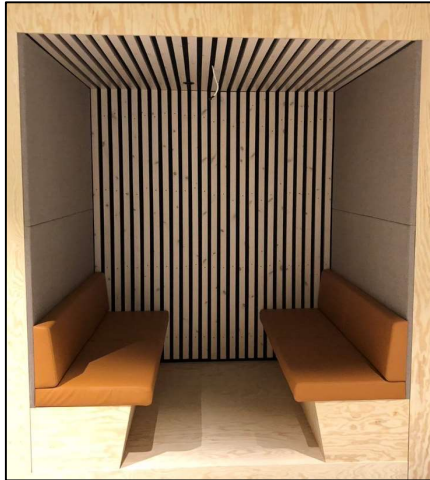
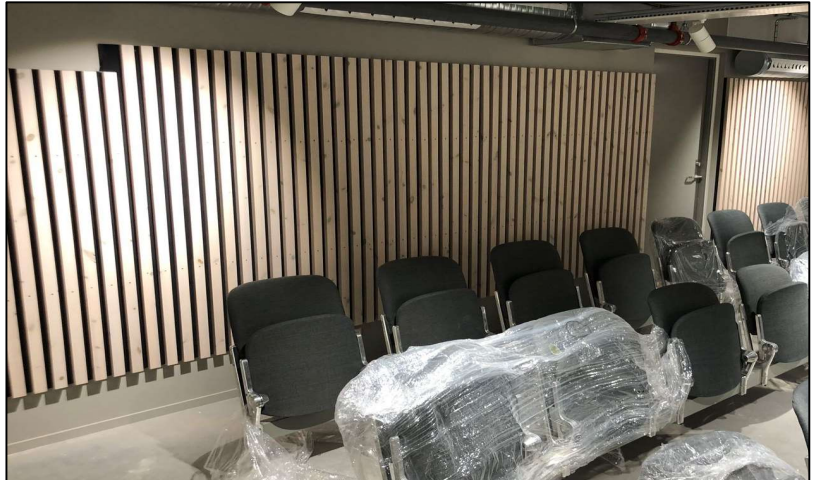
- Sitteåser: ca. 400 lm
- Kinorom: ca. 360 lm

Ferdige sittebåser og kledning av brukte spiler på bakvegg i kinorom. Foto: Rune Andersen

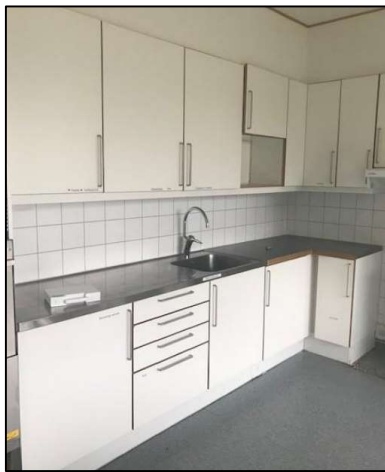
Skrogene fra Lambertseter Sykehjem og St. Olavs Plass ble fraktet først til lager på Vollebekk, og så til byggeplassen. IARK og LUN gjennomførte befaring for å vurdere standard på skrogene. Skrogene ble vurdert som gode nok for ombruk.

*Kjøkkeninnredning/skrog fra Lambertseter sykehjem. Foto: Rehub/Rambøll*

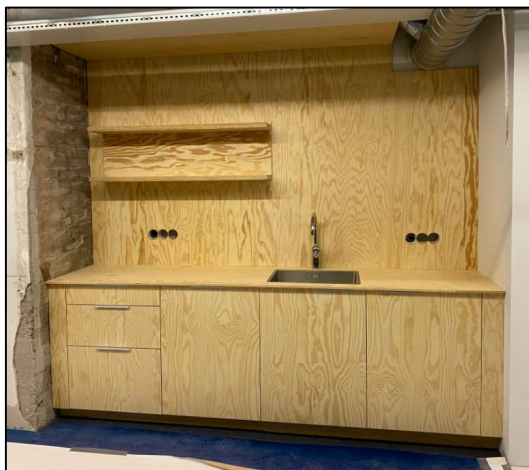
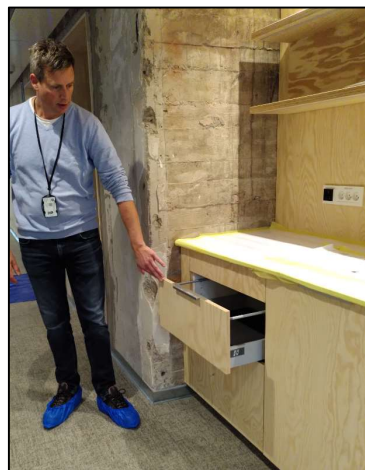
LUN produserte nye fronter, foringer og sokler i 15 mm kryssfiner etter tegninger fra IARK. Det var et ønske om å om bruke kryssfinér fra midlertidige sperringer osv. på byggeplassen, men denne var for tynn og ustabil til å kunne brukes. LUN produserte også benkeplate, bakplate og hyller på vegg, og himlingsparti over kjøkkenet. Kryssfinéren i frontene ble mattlakkert, og vil tåle bruken i lokalene godt.

*Skrog ferdig montert med nye fronter i 15 mm kryssfiner. Foto: Lars Ulrich Nielson/LUN og Anne S Nordby*

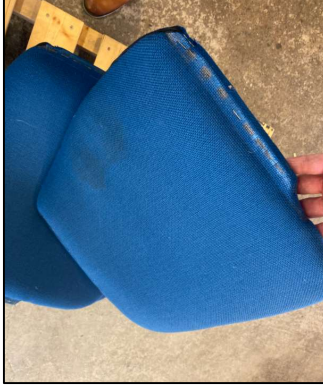
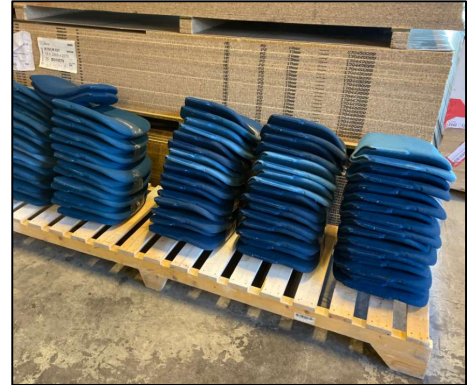
Østheim entreprenør demonterte 40 stk. stoler, som så ble sendt til møbeltapetserer (LUN) for å bli trukket om. Stolene var av noe ulik kvalitet og størrelse. Dette ble løst ved at de høyeste stolene ble plassert bakerst i lokalet, og eksisterende ståltag ble kuttet til, for å passe med ny oppstilling. Det ble besluttet å ikke bruke tilhørende klapp-bord. Sete og rygg fikk ny polstring og tekstil. Stolene ble polstret noe ekstra i både sete og rygg for økt komfort.

Omtrekking av auditoriestoler hos LUN. Foto: Lars Ulrich Nielson

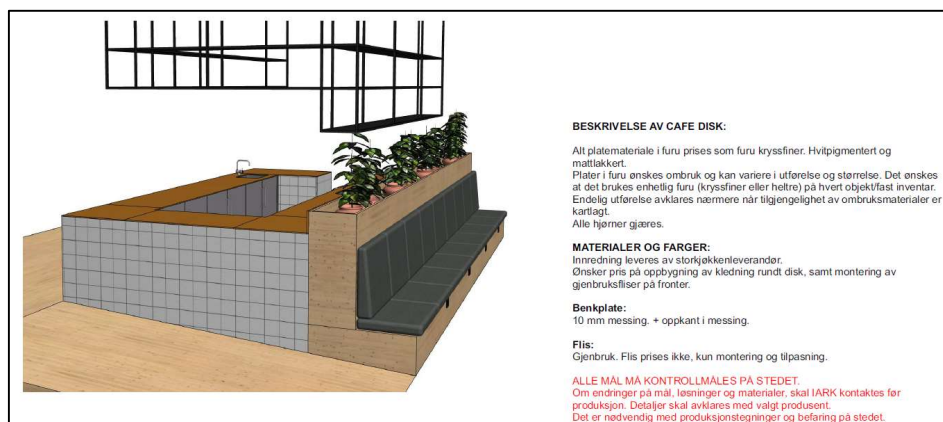
Utvendig kledning på cafédisk er keramiske fliser fra restlager hos Bergersen Flis.

Visualisering av kafédisk kledd med ombruk/ restefliser. Illustrasjon: Scenario

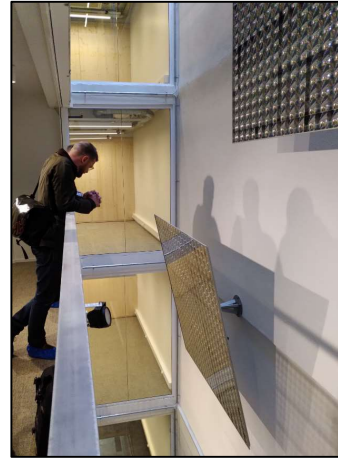
Festene ble laget kortere slik at reflektorene kunne festes nærmere veggen, reflektorene kan tiltes opp og ned slik at man oppnår ønsket effekt. Det var ikke nødvendig med noen reparasjoner på reflektorene. Reflektorene ble mellomlageret på Posthuset etter demontering på Tøyenbadet.

Reflektorer ble demontert fra taket på Tøyenbadet, lagret og til slutt montert i lyssjakt i KA13. Foto: Anne S Nordby

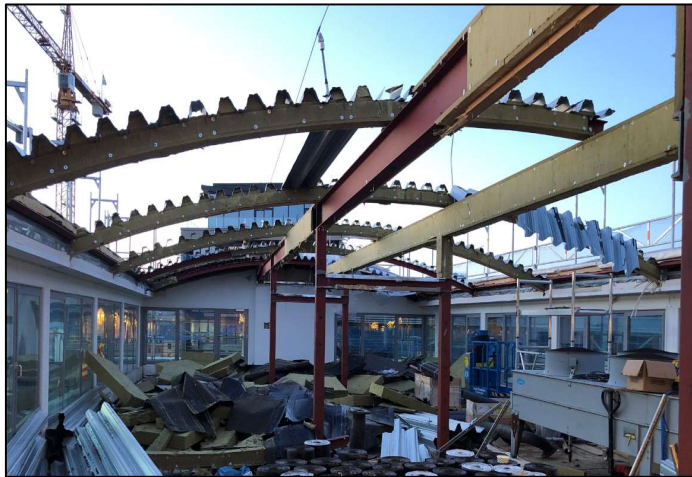
*Demontering av stål i Dronning Mauds gate 1-3. Foto Thomas Lindseth*

Øst-Riv har anskaffet ca. 10 tonn brukt stål fra bygg som de har revet. Stålet kommer fra følgende bygg i Oslo: Karl Johansgate 23, der det var brukt provisorisk stål for bæring, og Dronning Maudsgate 1-3, der den øverste etasjen ble demontert. Stokke Stål har kjøpt inn brukt stål fra *Stena stål gjenvinning* og *Agility Group*. Tidligere formål/ prosjekter for dette stålet er ukjent, men det antas å stamme fra Østlandsområdet. Alle elementene ble fraktet til verksted hos Stokke Stål i Vestfold, som også bidro med stål fra sitt restlager. Dette kommer fra f.eks. midlertid brukt stål og feilkjøp, og vil vanligvis gå til gjenvinning.

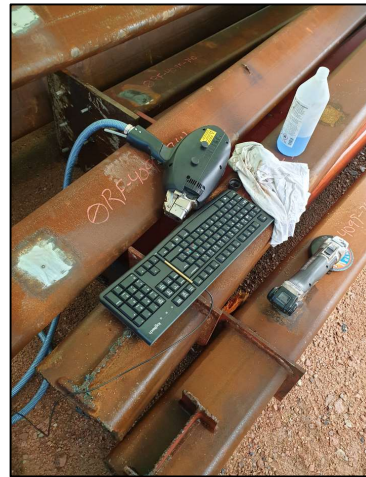
*Analyse av kjemisk sammensetning med OES-spektrometer. Foto: Stokke Stål*

- Prosjektet har funnet fram til en metode for å teste egenskapene til brukt stål, som er langt mer effektiv enn den metoden man hadde kjennskap til ved prosjektets start.

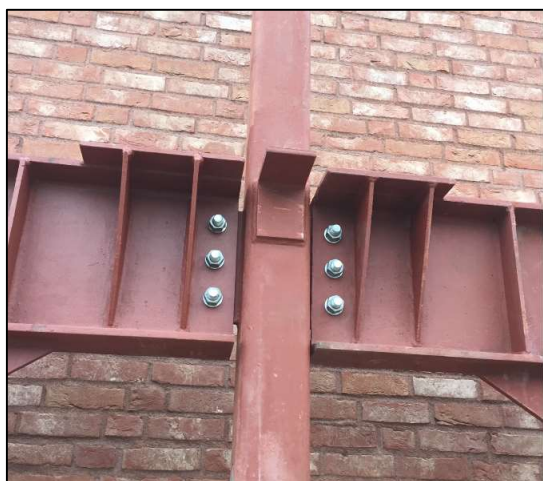
Montering av brukt stål på plassen. Foto: Stokke Stål

Opprinnelig var det tenkt I- eller H-profiler som bæring under betongdekket, men høyden på bjelkene stjal lys fra vinduene. Derfor ble det brukt hatteprofiler, som ligger i samme horisontale sjikt som hulldekkene. I- og H-profiler kan med fordel boltes til søylene, men bolteløsning er ikke vanlig i knutepunkt mellom hatteprofiler og søyler. Bolteløsning er derfor kun prosjektert og gjennomført for bakveggen i akse A som ikke har vinduer.

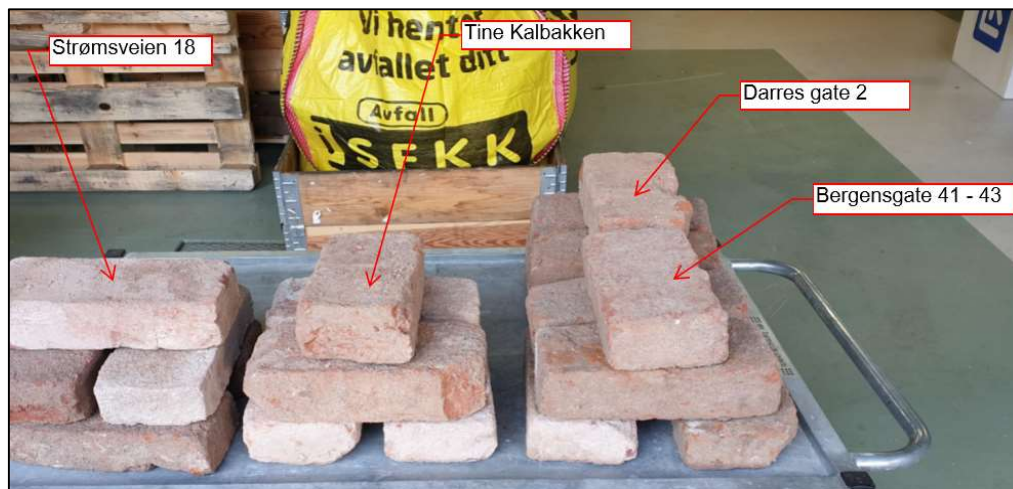
Tegl fra fire ulike bygg. Foto: Øst-Riv

Hele teglstein er plukket ut fra hauger etter riving, og ristet i sikteverk for å få bort det groveste av mørtelen. Finrens er foretatt med hammer ifb. stabling på pall. Kalkmørtelen var porøs, og lett å fjerne. Det har videre vært utført KS i forbindelse med utførelse, for å kontrollere at det ikke er skader på enkeltstein. Steiner av formater som kunne være av nyere dato er sortert ut.

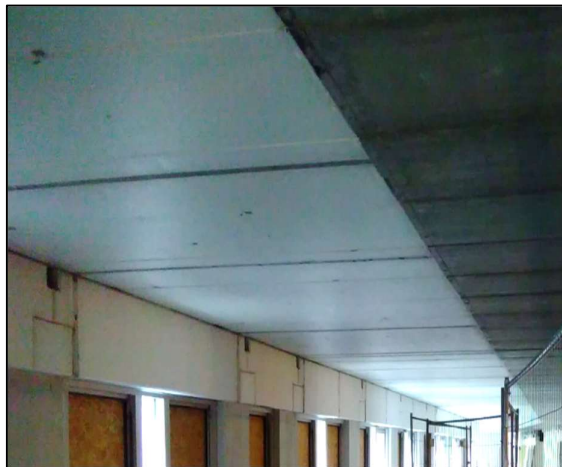
Hulldekker i R4, Regjeringskvartalet. Foto: Anne S Nordby

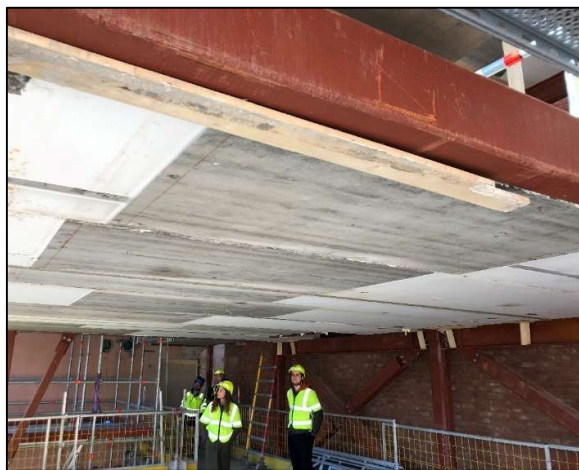
Underside ferdig dekke, brukte elementer. Foto: Rune Andersen

Utheisingen foregikk raskt og uten problemer. Øst-Riv sto for transport via lager på Follestad for klargjøring (rensk av fugestøp og kapping til riktig lengde) og videre transport til byggeplassen for montering. Hulldekkene har tradisjonell innfesting. De ligger på hatteprofiler mot fasade, og på H-bjelker mot andre sider. Det er fugestøp mellom elementene.

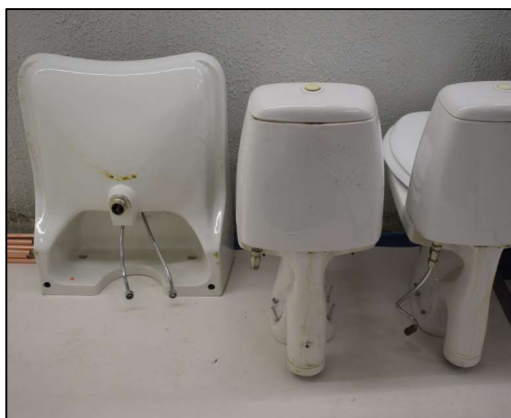
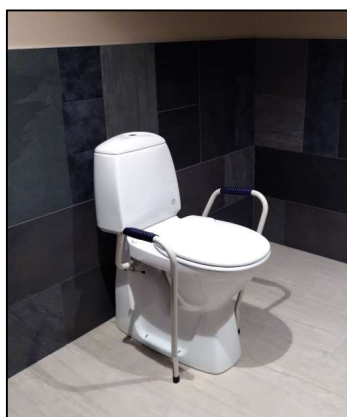
*Sanitærutstyr i opprinnelig bygg, under lagring og montert i KA13. Foto: Anne S Nordby*

Sanitærutstyr er installert på vanlig måte og er generelt demonterbart.

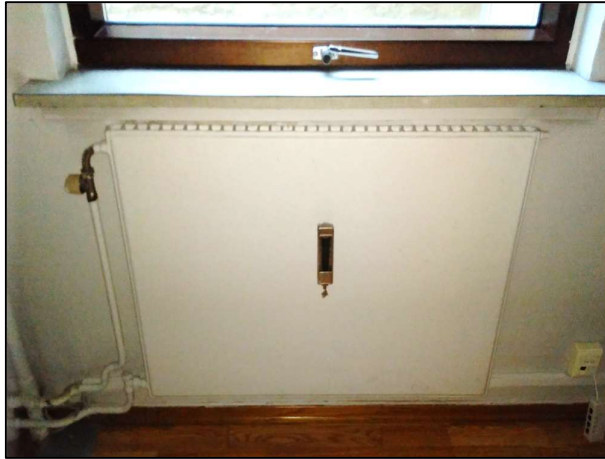
*Original radiator i KA13. Foto: Anne S Nordby*

Kvalitetssikring av de eksisterende radiatorene fra KA13 ble foretatt med trykktesting. Videre ble disse bearbeidet utvendig ved fryseblåsing på verksted og deretter lakkert, og ventiler ble skiftet. De nyere radiatorene fra U2 og Refstad ble bare spylt gjennom før noen ble lakkert, og resterende beholdt sin originale farge. Noen av radiatorene ble ikke godt nok emballert og ivaretatt etter overflatebehandling, og fikk noen skader. Disse måtte utbedres på stedet.

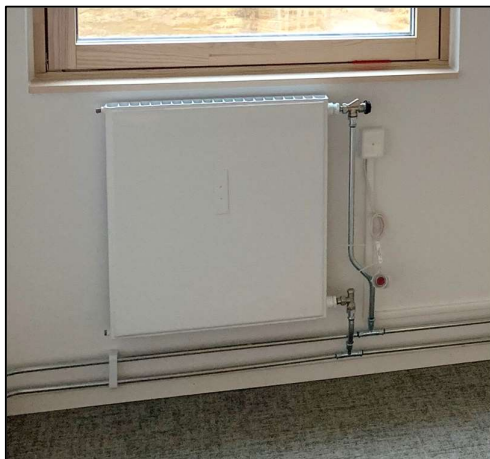
*Ferdig montert etter bearbeiding. Foto: Randi Lunke*

Radiatorene er installert på vanlig måte, og de er generelt demonterbare.

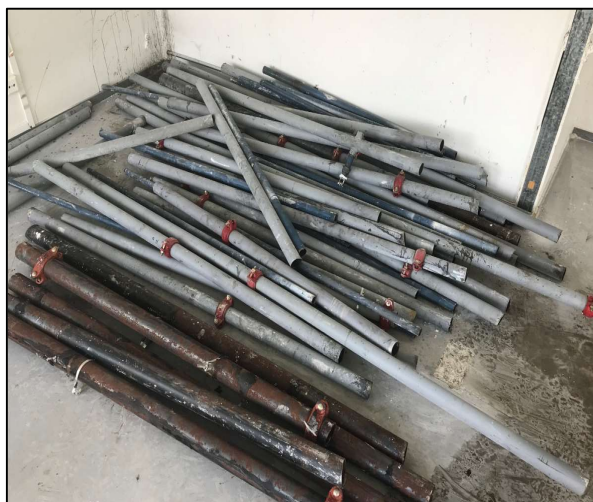
Brukte sprinklerrør, demontert fra U2. Foto: Christoffer Siopan Engtrø

Fra Follestad ble rørene senere fraktet til kjelleren i Posthuset (Biskop Gunnerus gate 14) for kvalitetssikring der. En del rør måtte imidlertid kastes pga. rust. De var lagret under en presenning på Follestad, og dette innbyr til rust. Rørene ble videre mellomlagret i Posthuset fram til bruk i KA13. Kvalitetssikringen besto av trykktesting og spyling.

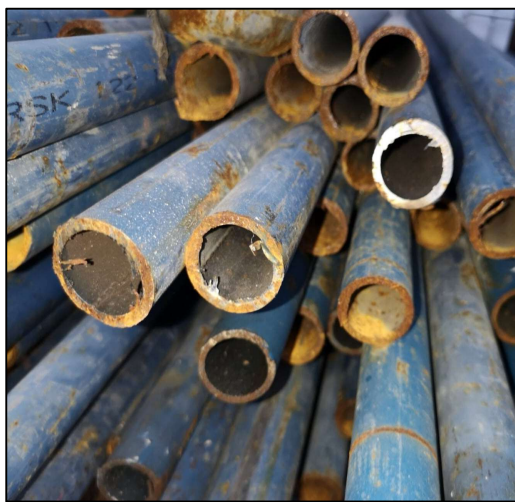
Lagring på Follestad. Foto: Anders Sand

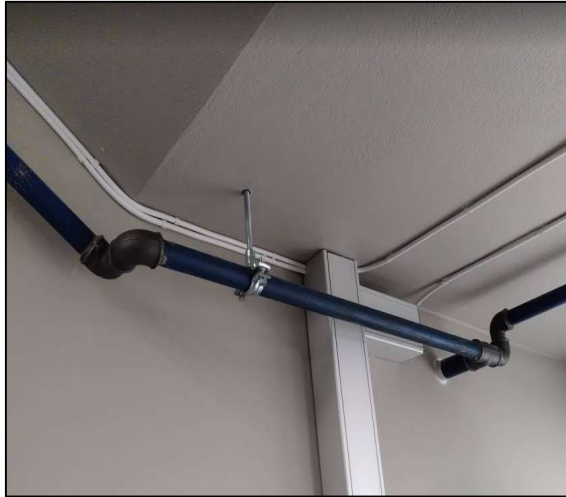
Brukte sprinklerør, ferdig montert. Foto: Anne S Nordby

Det var en del korte lengder, noe som førte til mye skjøting. Erfaring tilsier at man burde sortert ut rør i dårlig stand fra start, og at man i større grad burde konsentrert seg om større lengder slik at det ikke ble så mye skjøting.

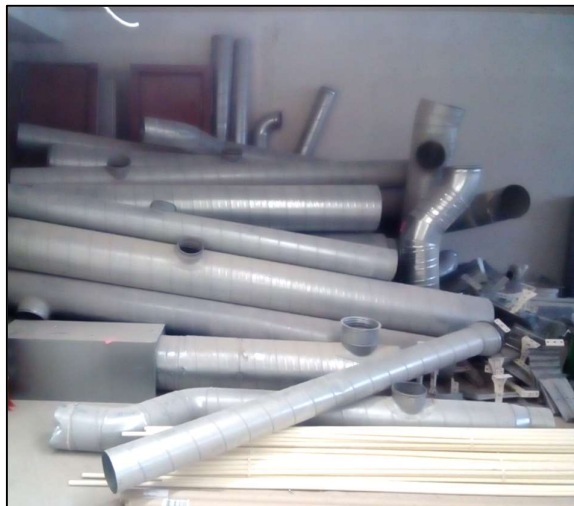
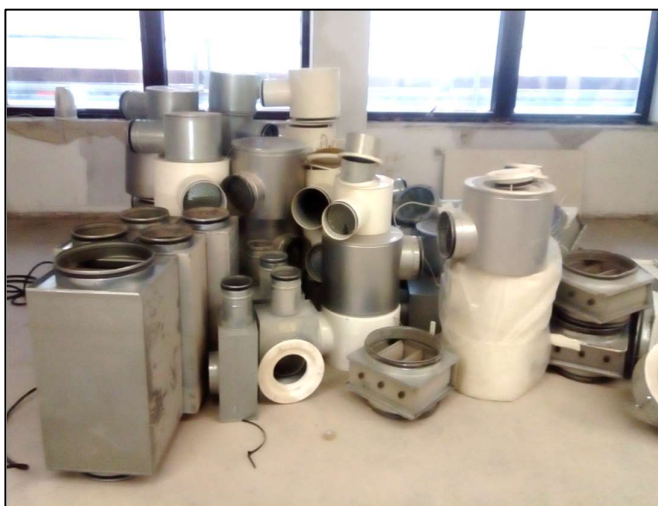
Brukte, runde ventilasjonskanaler og kanalbend - demontert og grovsortert i KA13. Foto: Anne S Nordby

- Alle rette, sirkulære kanaler sorteres ut og kuttes til "hele ombrukbare lengder". Antall og lengde registreres. Kapp kastes i metallavfall.
- Alle bend uten skader tas vare på. Bend med skader som ikke er ansett som mulig å ombruke kastes i metallavfall.
- Firkantkanaler får vi ikke bruk for. Er ikke ansett å ha verdi for andre prosjekter. Kastes direkte i metallavfall.

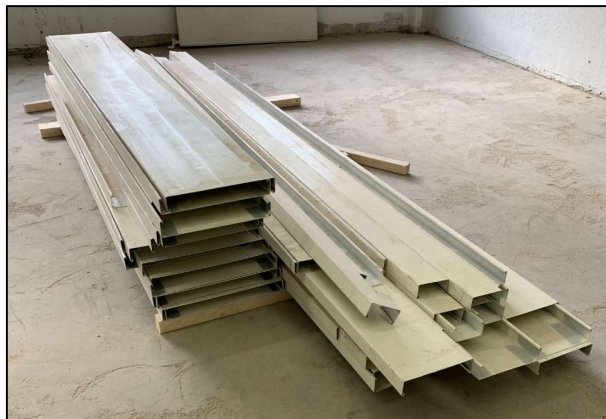
Kabelbaner etter demontering. Foto: Randi Lunke

Brukte kabelbaner (10 cm bredde) er ombrukt internt i KA13: 23 stk. av ca. 2,5m – totalt ca. 57,5 m

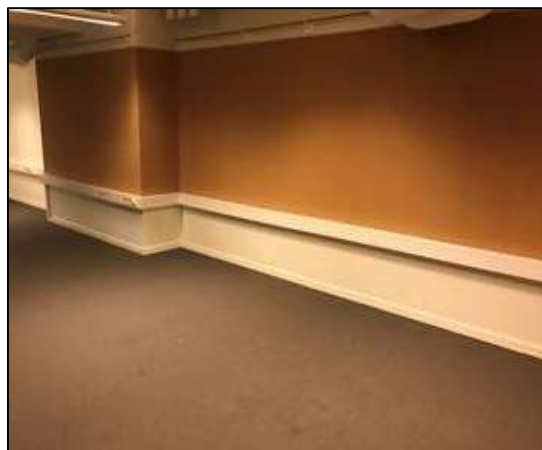
Veggkanaler i plast i KA23 og XRF-måling. Foto: Jennifer Lamson

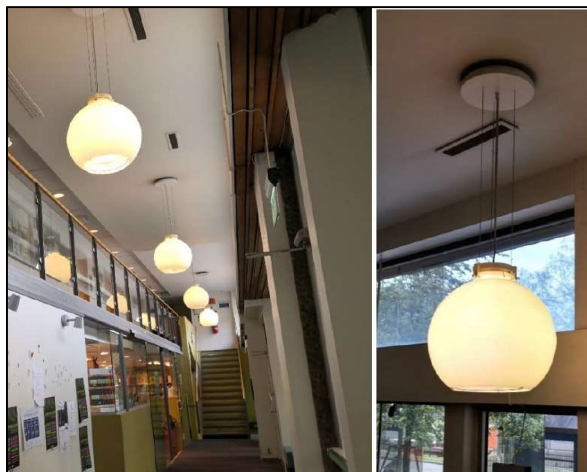
Kulelamper fra St. Olavs plass 5. Foto: Norconsult

Ombygging av lampene ble satt bort til *Lighthouse*. Ombygging av lamper er ikke noe som Lighthouse vanligvis gjør, men de kunne imøtekomme bestillingen fra Entra som er en stor kunde. Av innmaten i lampene var det bare metallet som ble ombruk. Alt ellers er ny elektronikk og nye kabler. Ny elektronikk tok mer plass enn den gamle. Lampene skulle brukes som effektbelysning, og være mulig å dimme. Dette krever en ekstra modul. Totalt 6 stk. lamper ble bygget om hos Lighthouse, og det vil følge dokumentasjon på ny innmat.

Det er i prosjektet etterspurt nye tjenester hos en rekke leverandører knyttet til å ta i bruk og tilpasse brukte materialer. Håndløpere i tre fra Tøyenbadet har blitt brukt til amfitrapp, og gamle kulelamper fra St Olavs plass 5 har blitt bygget om med ny LED-innmat til bruk i resepsjonen. Disse enkeltprosjektene har hver for seg ikke nødvendigvis vært lønnsomme, men etterspørselen etter disse tjenestene kan være opptakten til etablering av nye virksomheter og forretningsmodeller som er mer i tråd med sirkulær tankegang. Miljøgevinstene av tiltakene er i seg selv enorme, men prosjekter som KA 13 forventes også å ha en betydelig samfunnsøkonomisk effekt gjennom å skape lokale arbeidsplasser når ombruksmaterialer tas i bruk. Selv om samfunnsøkonomisk effekt ikke har vært en del av oppgaven, bør temaet løftes som en sentral del av fremtidige ombruksprosjekter.

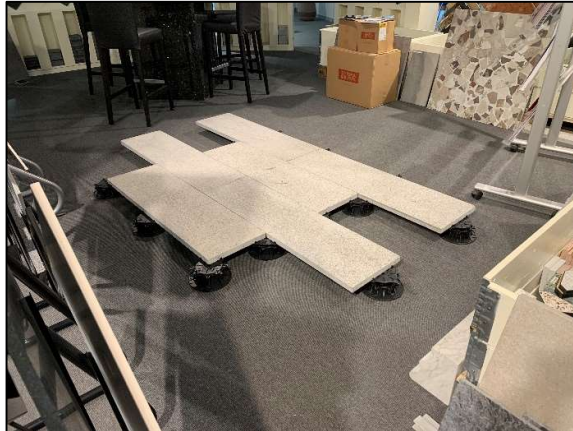
Ellingard naturstein prøvelegger gulvet. Foto: Rune Andersen

Steinplatene ble benyttet som gulv på takterrassen i 2. etasje. Takterrassene fungerer som blå tak, og steinplatene ligger/hviler derfor på pedestaller. Pedestallene er regulerbare i høyden med justerbart hode slik at man kan justere for ujevnheter og høydeforskjeller. Det er også enkelt å etterjustere høyden med skrutrekker i åpningen mellom hellene etter at de er lagt. Ellingard Naturstein utførte arbeidet, og det ble på forhånd etablert et prøvegulv som ble befart og godkjent. Plassering av pedestallene ble planlagt, og det ble bl.a. sørget for at belegget ble låst inn mot vegger. Det ble foretatt en kontroll av at spalteåpningen på 3 mm mellom steinhellene var tilstrekkelig til å drenere vannet til taket under. Beregningen ble gjennomført av Multiconsult.

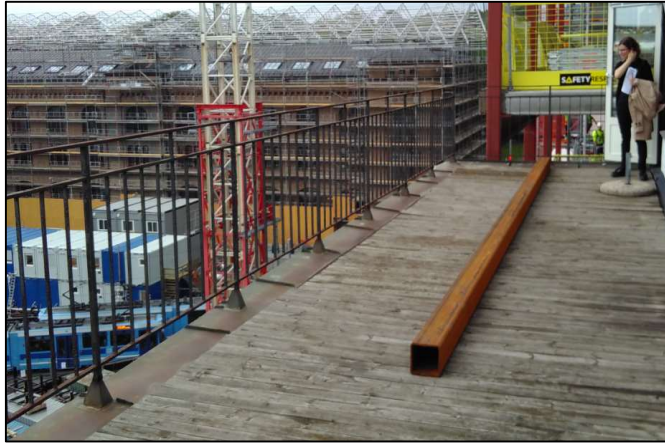
Rekkverk i 8 etg, opprinnelig situasjon. Foto: Anne S Nordby

Eksisterende rekkverk rundt takterrassen i 8. etg. ble bevart og oppgradert til TEK17 krav, ved å doble spiletettheten. Dette ble vurdert av ARK, og utført av Jomek på verksted.
